# De ondergang van Zr. Ms. Adder

De grootste scheepsramp in vreedstijd die de Koninklijke Marine ooit heeft getroffen vond plaats op 5 juli 1882. Op klaarlichte dag en onder het oog van velen verging op dramatische wijze de rammonitor Zr. Ms. Adder vlak voor de kust van Scheveningen, waarbij alle 65 bemanningsleden om het leven kwamen.

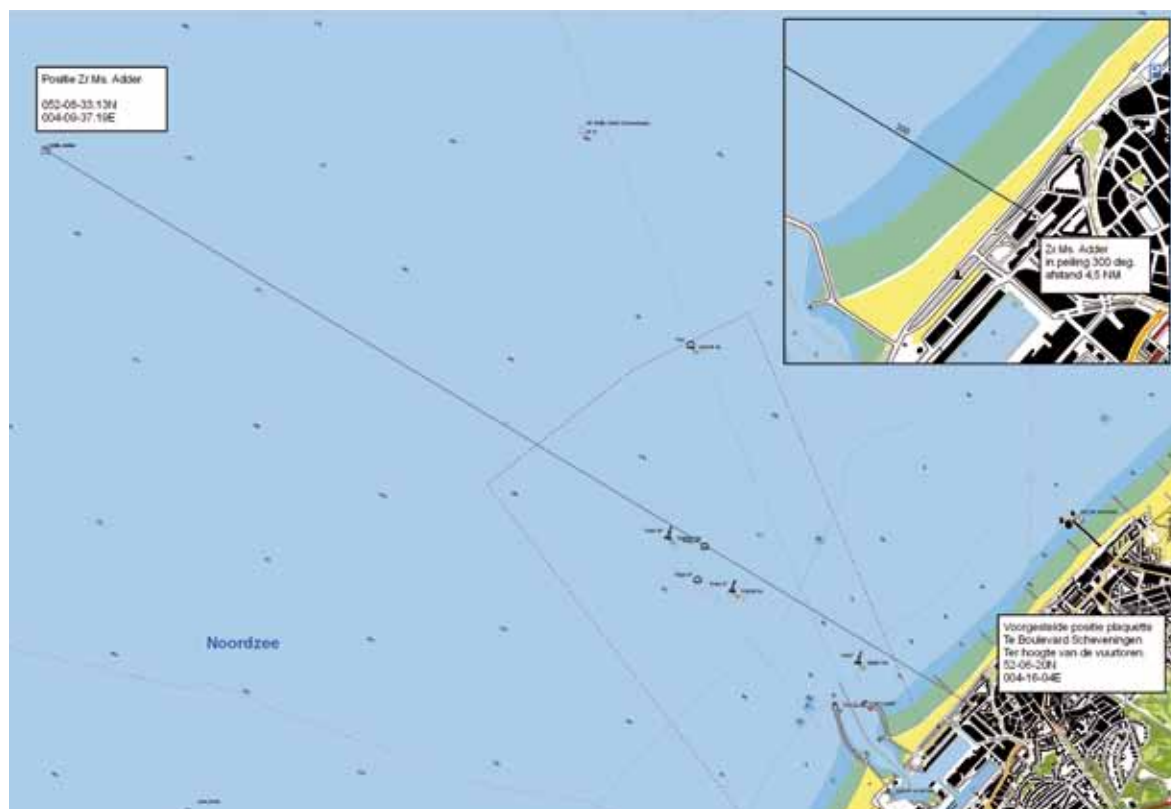
De huidige positie van het wrak van Zr. Ms. Adder, voor de Scheveningse kust. (KM, Hydrografie)
